Megelőző műtárgyvédelem a múzeumokban  
Állományvédelmi továbbképzés  
2021. október 18. – 2021. október 22.

Isaszegi Múzeumi Kiállítóhely  
Szmolicza József  
gyűjteménykezelő

Állandó-kiállítás megújítása-  
az új állományvédelmi szempontok alapján

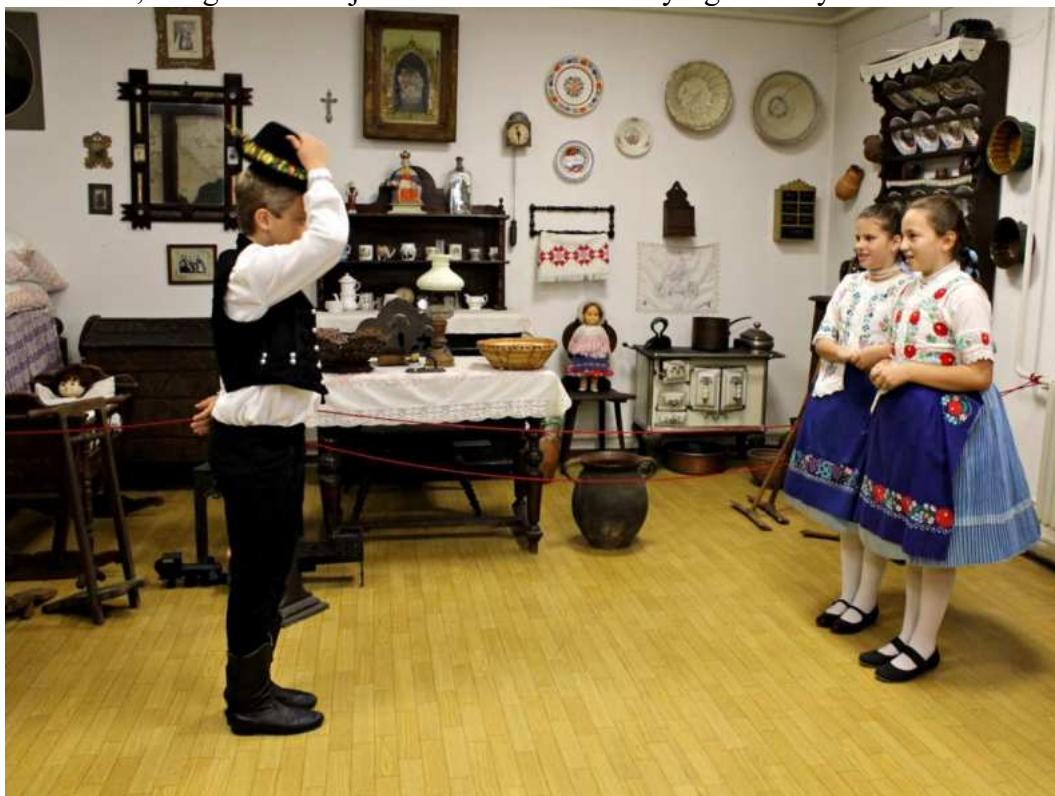
Az elavult PVC padló, amelyet 2017-ben az EMMI Kubinyi Ágoston Program pályázatán kapott támogatásból sikerült lecserélnünk. A felvétel a régi állapotot mutatja, a régi szoba és konyha enteriőrrel.

2017. évben a EMMI Kubinyi Ágoston Program pályázatából az állandó kiállítás elavult, több mint 35 éves PVC padló burkolatát sikerült lecserélnünk, új csúszásmentes, anyagában színezett, máztalan gres lapokra, amelyek már a kor színvonalának is megfelelnek, esztétikus, nem tűzveszélyes és a szigorú műtárgyvédelmi előírásoknak is megfelelnek.

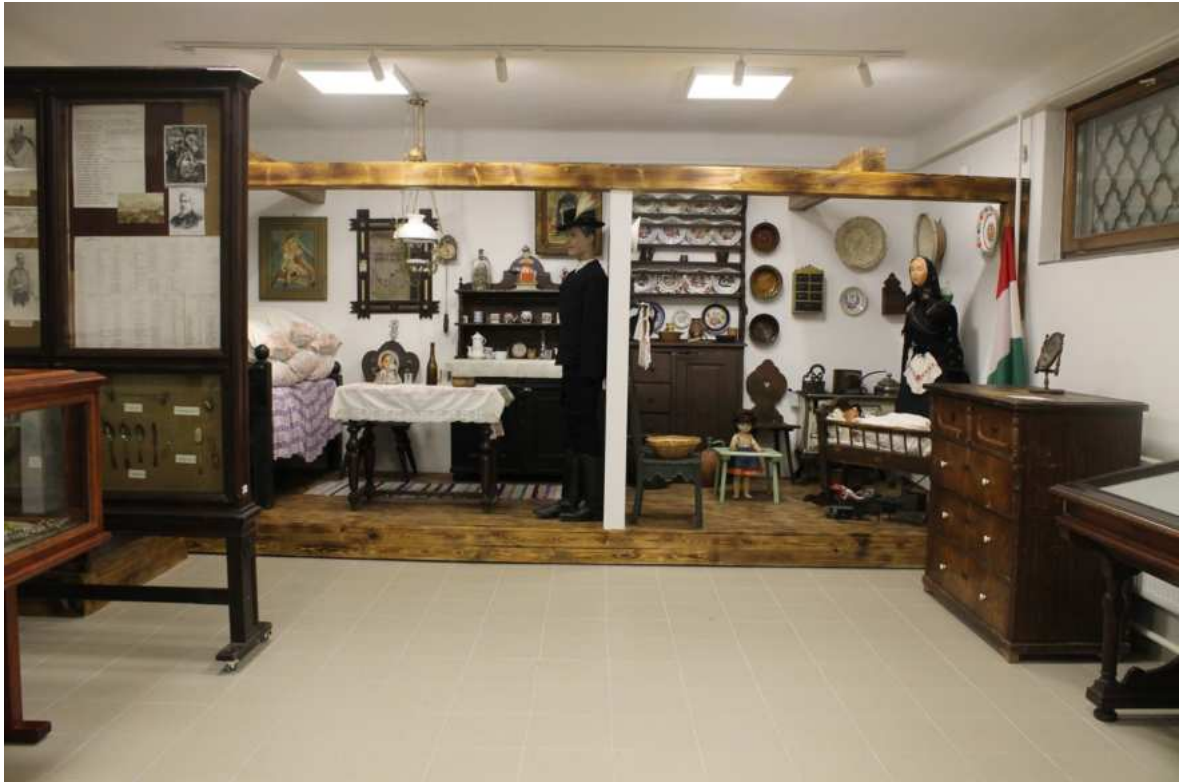
2018-ban felújított Isaszegi szoba és konyha enteriőr, kiemelve a járószintből, szendvics panellel elválasztva egymástól a szoba és konyha. A fotón az elavult PVC padló helyett már az új gres járólapok láthatók.

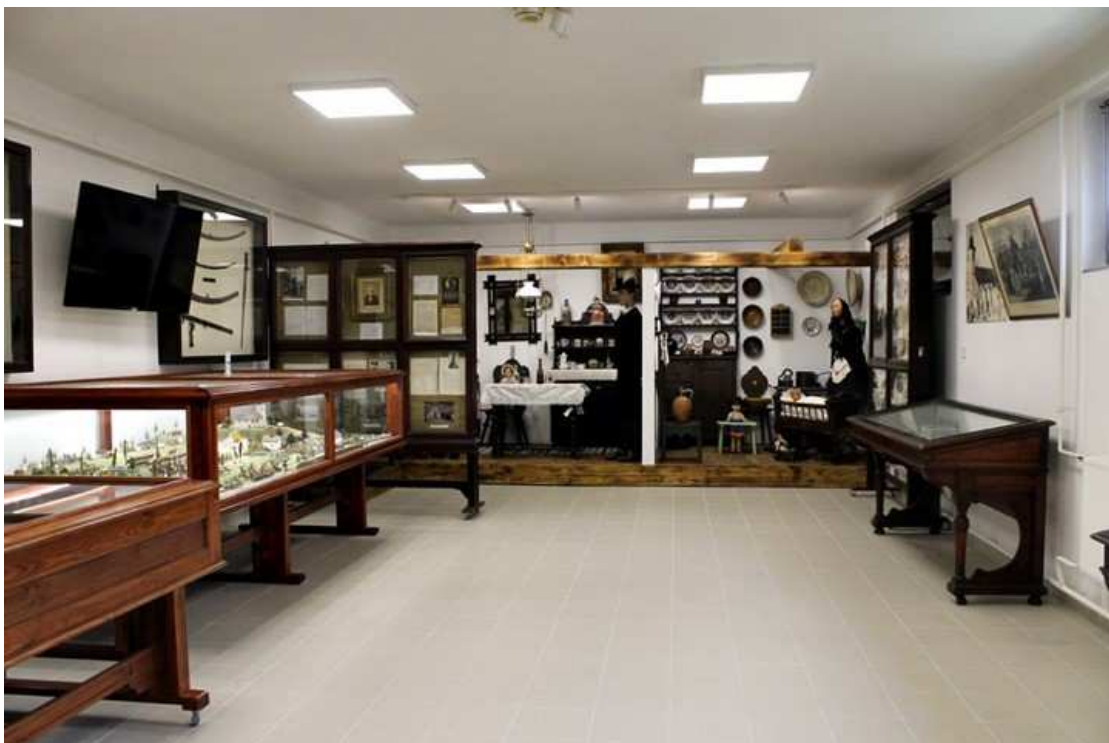
Állandó kiállítás részlet, amely közel 40 éves és felújításra szorul. Részleges műszaki felújítás az EMMI Kubinyi Ágoston Program pályázata és Isaszeg Város Önkormányzata anyagi támogatásával valósult meg..A háttérben jól láthatók az Iparművészeti Múzeum egykori patinás álló és fekvő tárlói, amelyeket az isaszegi falumúzeum 1967-ben kapott, Dr. Mezösi Károly megyei múzeumigazgató közbenjárására. A fotón jól kivehető az NKA 2015. évi pályázatából megvalósult LED panel világítás, amely már műtárgybarát és nem tartalmaz káros UV/IR.

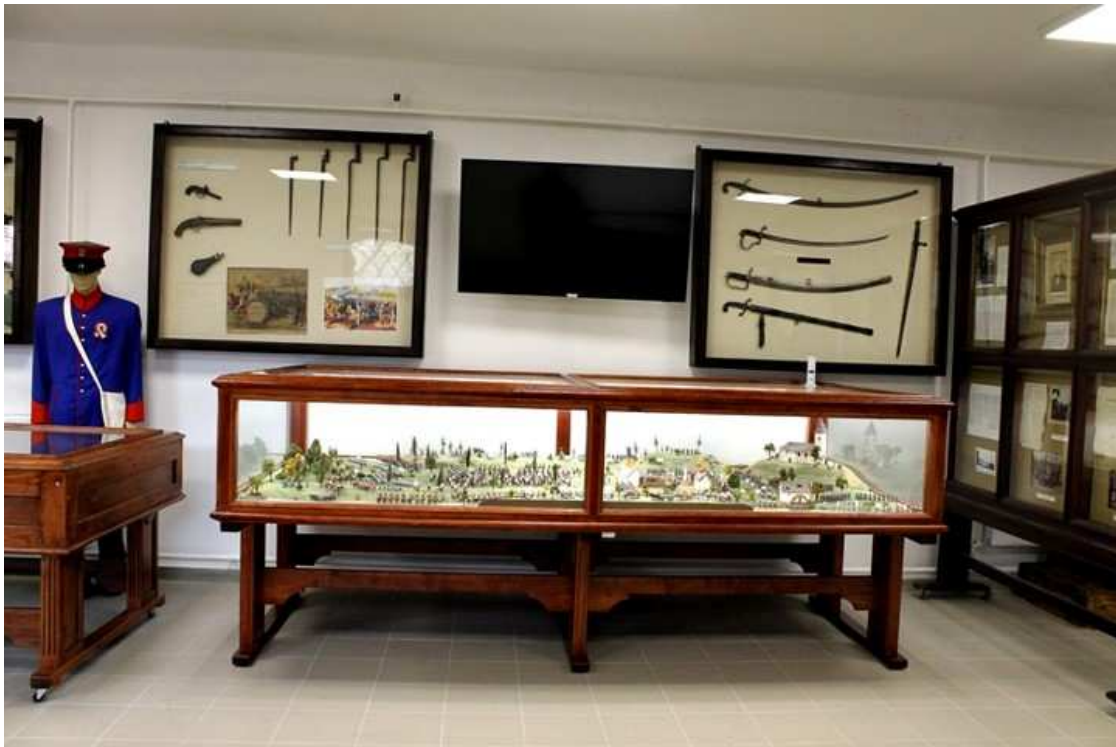
Az Ólomkatona-kiállítás a győztes isaszegi csata (1849. IV. 6.) eseményeit mutatja be térben és időben sűrítve. A '48-as fali tárlókban a barna filcborítást már lecseréltük műtárgybarát lenvászatra. A részleges műszaki felújításnak köszönhetően a tárló belső világítást kapott, új audiovizuális eszközzel, egy 140 cm LED TV-vel is javult az intézmény közművelődési munkája (2018.).

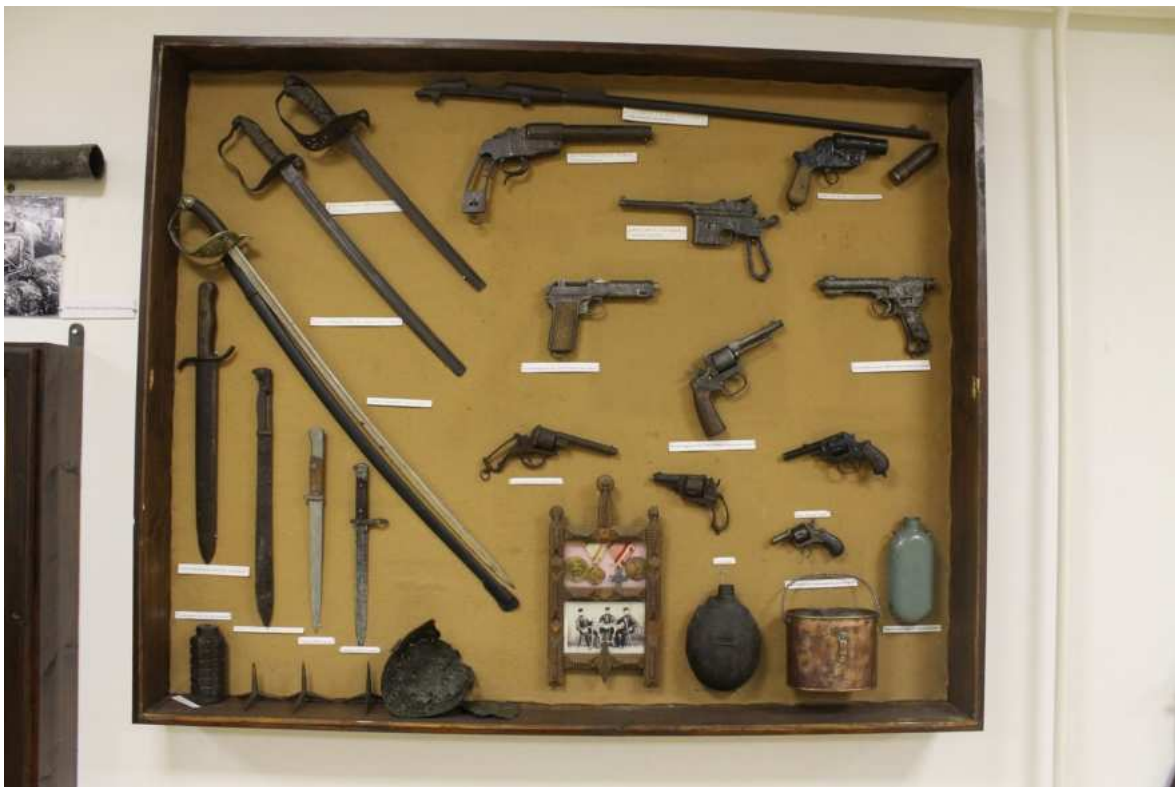
Igen kritikus pontja a műtárgyvédelmi helyzetünknek a tárlókba 1982. évben beszerelt zöld, ill. fehér filc belső burkolás, „textilezés”. Sajnos a filc gyapjú anyag lévén (kén tartalmú aminosavakat is tartalmaz) káros kénhidrogén kipárolgása révén egyes fém anyagokban (pl. bronz) oxidációs folyamatokat idéz elő. Maga a kénhidrogén ( $H_2S$ ) a savas légszennyezők közé tartozik. A filc kedvező táptalaja a biológiai kártevőknek pl. ruhamoly, stb. melynek rágási nyomaival, kártételeivel találkoztunk. [A károsodás miatt néhány műtárgyat már be kellett vonnunk a kiállításból!]

Műtárgyvédelmi szempontból káros barna filcborítás az I. világháborús fali tárlóban. 2018. előtti állapot.

2018-ban a régi filcborítást sikerült lecserélnünk az 1848-49-es, az I., és a II. világháborús fali tárlókban lenvászatra. De több tárlóban még elvégzésre vár ez a feladat!

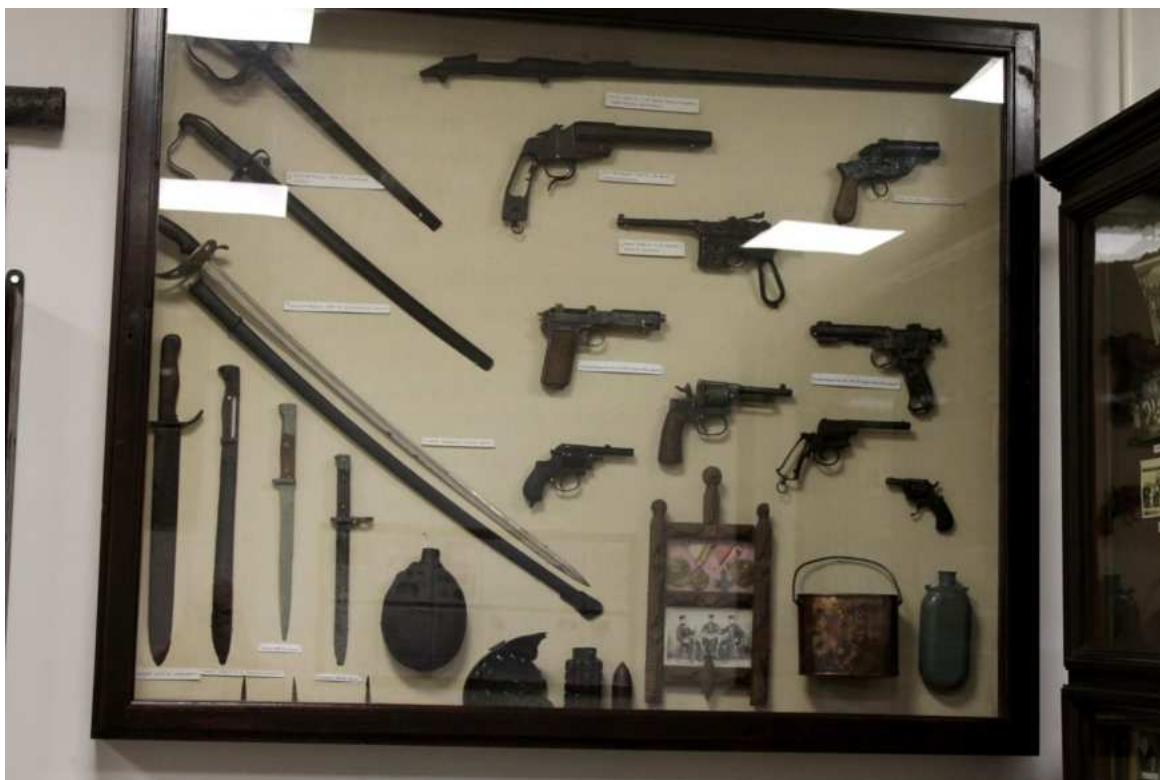
I. világháborús fali tárló a műtárgybarát lenvászon borításra cserélve.

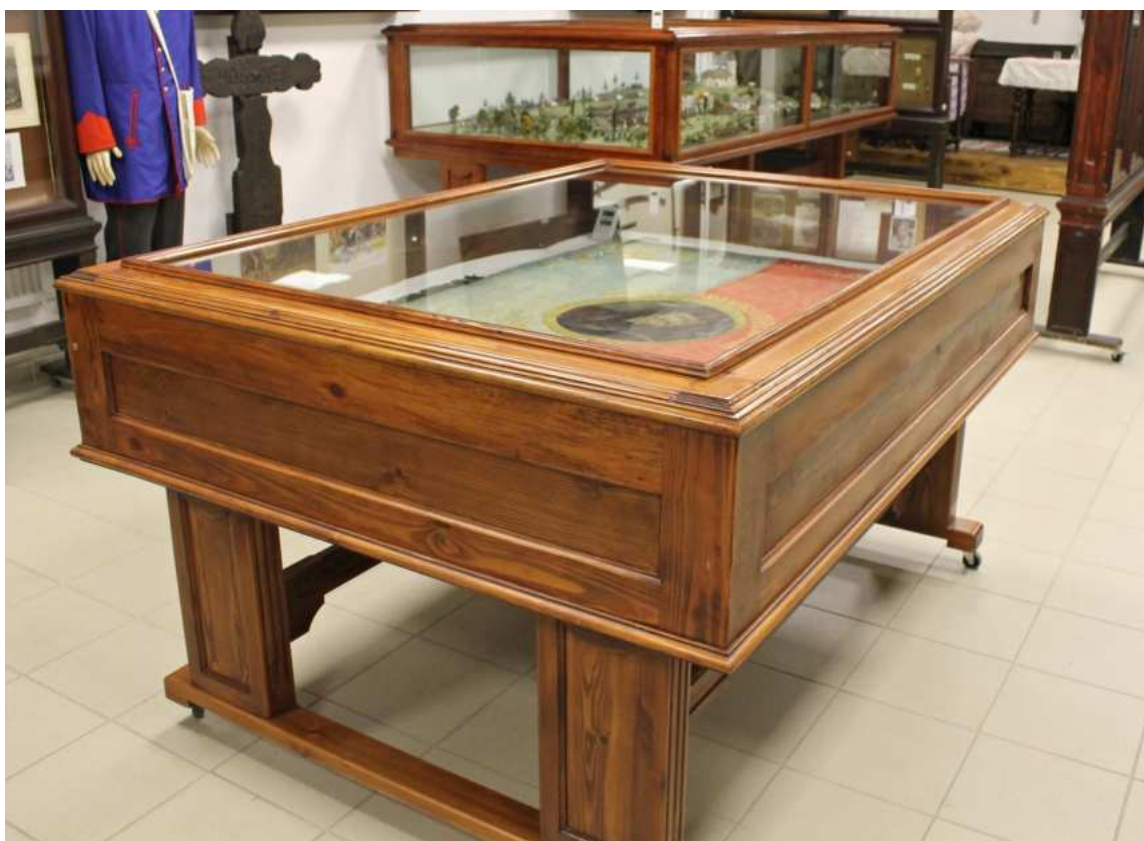
Isaszegi II. Rákóczi Ferenc Kör (1906.) 1997-2001. között restaurált zászlaja. Restaurálta Lakiné dr. Tóth Ilona művész restaurátor. A speciális zászló tárló terveit **Újvári Mária** restaurátor (Tragor Ignác Múzeum, Vác) készítette 2002-ben. A tárló vastag borovi fenyőből készült, szigetelt, „félig klimatizált”. A megfelelő páratartalmat a rejtett fiókokban elhelyezett szilikagél biztosítja. Műtárgykörnyezet ellenőrzésére egy digitális hőmérséklet és páratartalom mérő készülék is elhelyezésre került.

2002-ben ismét találkoztam a műtárgykörnyezet fontosságával, amikor is az Isaszegi II. Rákóczi Ferenc Kör (1906.) restaurált zászlajának speciális zászlóvitrinjét kellett elkészíttetni helyi asztalos kisiparossal, a műtárgyvédelmi szempontok messzemenő figyelembe vétele mellett. Ekkor Újvári Mária restaurátor (Tragor Ignác Múzeum Vác) szakmai útmutatása alapján készülhetett el a félig „klimatizált” tárló.

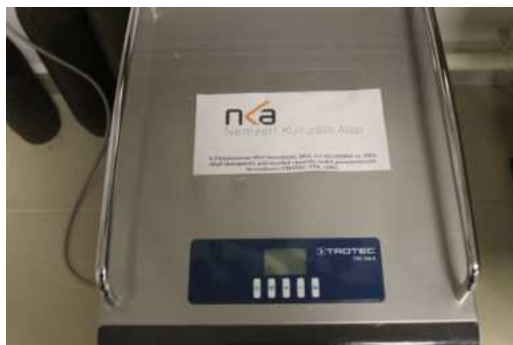
TROTEC TTK 120 E páramentesítő (NKA, 2015.)

2015. évben az NKA Múzeumok Kollégiuma pályázatán – Műtárgykörnyezet ellenőrzését szolgáló mérőeszközök és mobil páramentesítő berendezés beszerzése” – jelentős előre lépéseket tettünk a megelőző műtárgyvédelem területén. Vásároltunk egy korszerű adatgyűjtővel és külső vezeték nélküli érzékelőkkel ellátott hőmérséklet és páratartalom mérő műszert, amely a mai napig tökéletesen végzi a dolgát. A TROTEC TTK 120 E mobil páramentesítő készüléket az adattárban, fotótárban tudjuk hatékonyan használni.

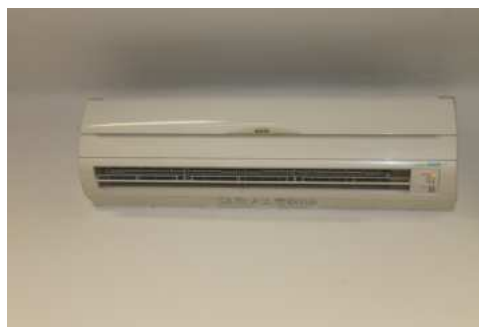
SANYÓ Klíma - páramentesítő berendezés – MÁB 2005.

2016-ban a MÁB pályázatán új Sanyo Klíma berendezés megvásárlásával, sikerült az állandó kiállításban a műtárgyakat veszélyeztető magas páratartalmat csökkenteni, az optimális értéket biztosítani.

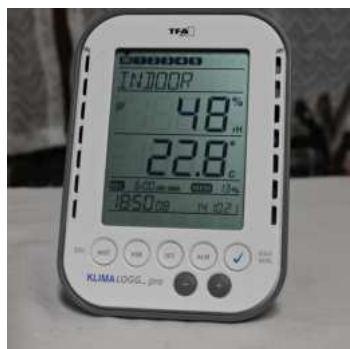
TFA Klíma Logg Pro hőmérséklet és páratartalom mérő és adatgyűjtő 868 MHz NKA 2015.

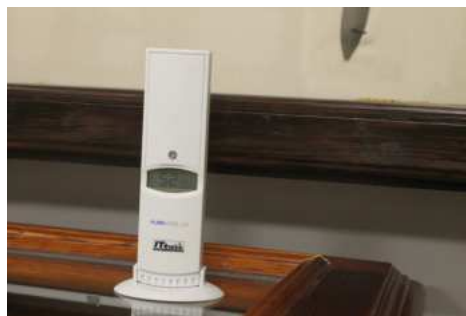
TFA 30.3180 IT vezeték nélküli hőmérséklet és páratartalom érzékelő a Klíma Logg Pro adatgyűjtőhöz. NKA 2015.
